Maître d'Ouvrage : Centre Hospitalier du Haut-Anjou
Lieu : **CHATEAU-GONTIER - 53**
Edifice : **HOTEL-DIEU SAINT-JULIEN**
Nature de l'opération : **ETUDE DE DIAGNOSTIC**
Objet de l'opération : **R e s t a u r a t i o n E x t é r i e u r e**
Date : **F é v r i e r 2 0 1 8**

ETUDE DE DIAGNOSTIC

Etude de diagnostic remise en **Février 2018**

RESTAURATION EXTERIEURE

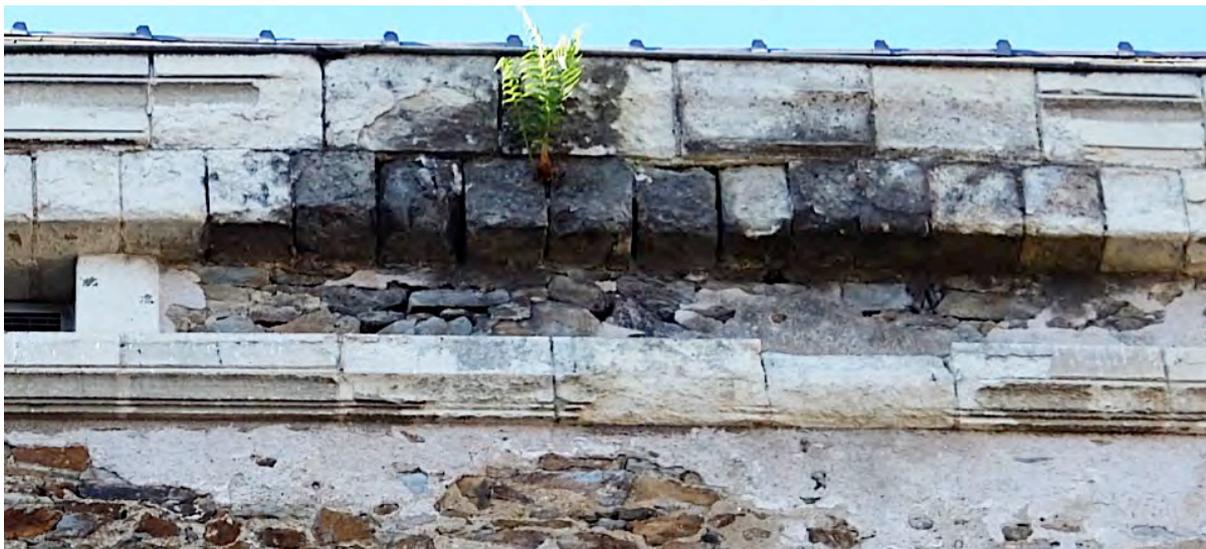
Façade Nord de l'aile de la Chapelle : dégradations de la corniche en pierre de taille et des maçonneries en moellons enduits, suite à des infiltrations d'eau.

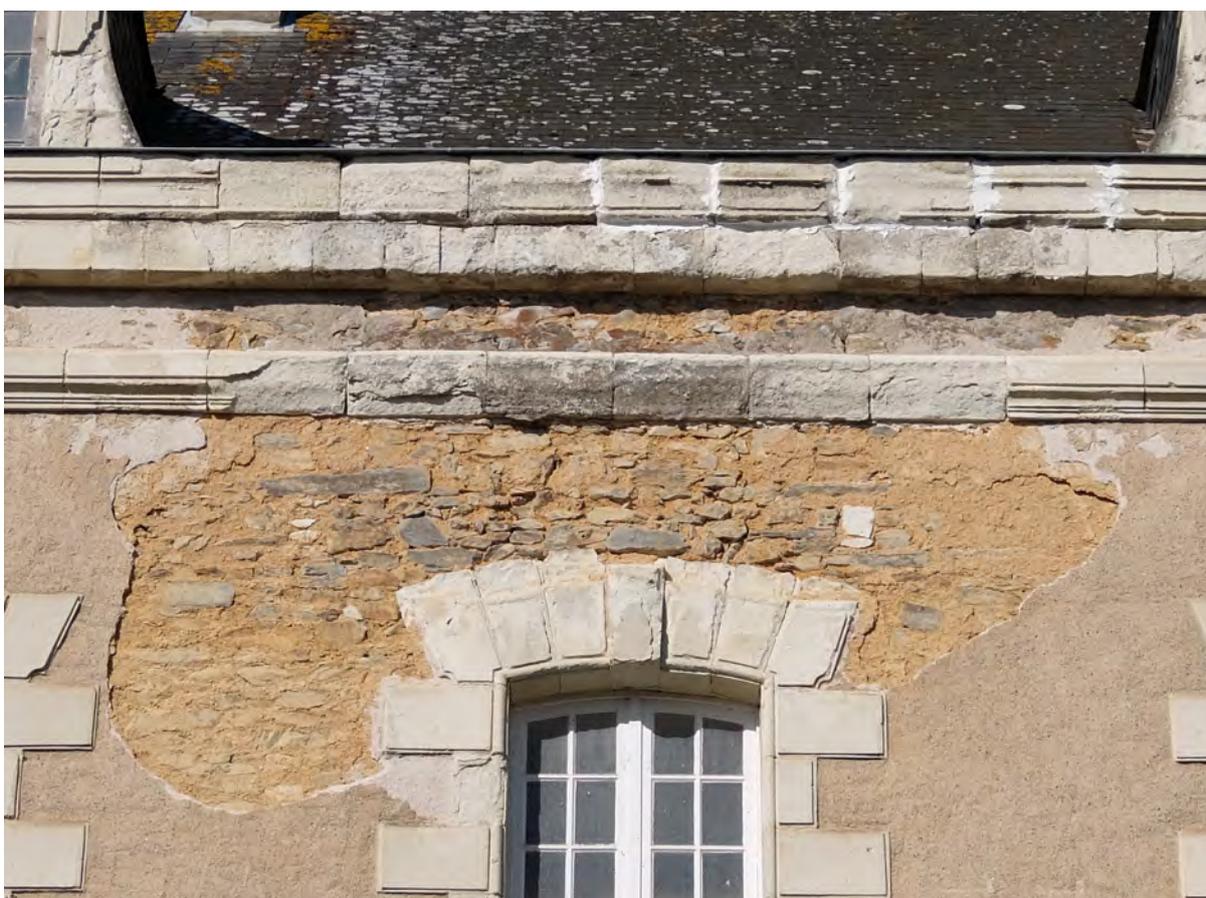
Façade Est de l'aile Sud-Est : dégradations des parements en pierre de taille et des maçonneries en moellons enduits suite aux infiltrations d'eau au niveau du chéneau en zinc hors d'usage.

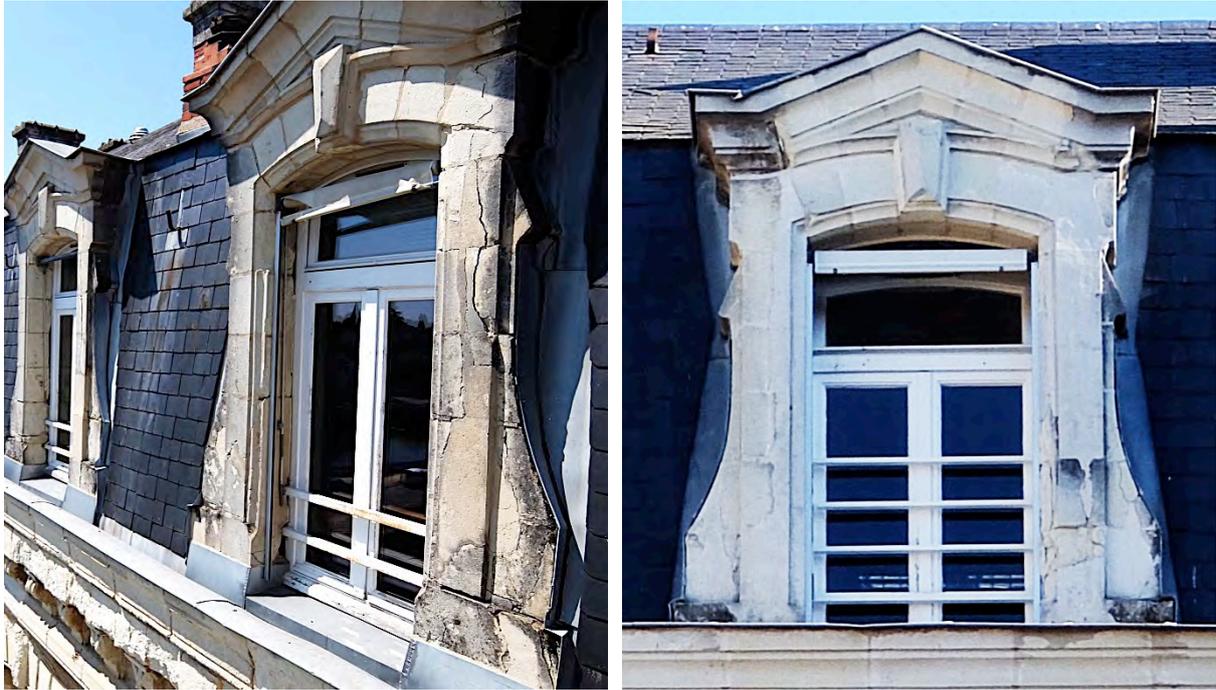
De nombreux ragréages de réparations ont été exécutés au mortier hydraulique, notamment sur un grand nombre de façades de lucarnes. Si vue de loin l'aspect des parements paraît régulier, ces ragréages sont un « cache misère » : trop épais et réalisés sur des surfaces dégradées, ils fissurent et se décollent.

Fissuration et décollement des ragréages de réparation sur les lucarnes des toitures.

En effet, nous avons constaté de nombreuses réparations relativement récentes par des ragréages en ciment ou au mortier hydraulique, qui vus de loin offrent un aspect uniforme, mais qui à l'examen rapproché présentent de nombreux décollements et des fissurations, cachant des pierres de Tuffeau en très mauvais état. Ces ragréages ont d'une part une adhérence limitée, et d'autre part des propriétés chimiques pouvant accélérer la dégradation des pierres. Rappelons que ces éléments d'architectures surplombent les entrées et les stationnements d'un hôpital. Les travaux à réaliser ne sont pas sans responsabilités. Nous préconisons de purger tous ces ragréages de réparations et de remplacer les pierres dégradées par des refoulements suffisamment profonds pour garantir la stabilité propre des blocs de restauration. Nous déconseillons fortement la mise en œuvre de plaquettes de pierre ou de nouveaux ragréages. L'utilisation de mortier de reconstitution sera restreinte aux épaufrures légères altérant le simple aspect de surface de pierres anciennes en bon état.

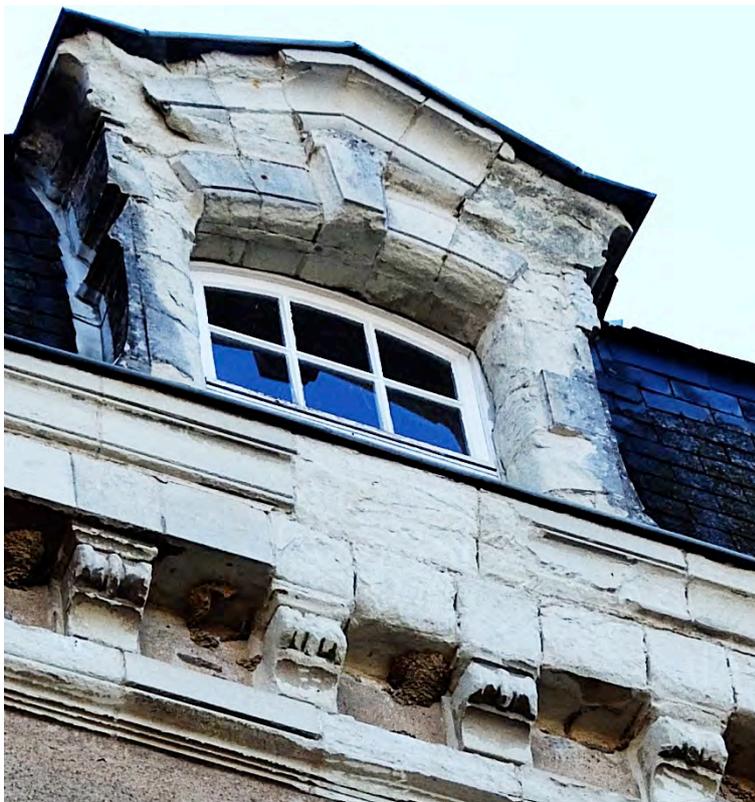
Façade Ouest de l'aile Sud-Ouest : érosion des lucarnes et des corniches en pierre de taille.

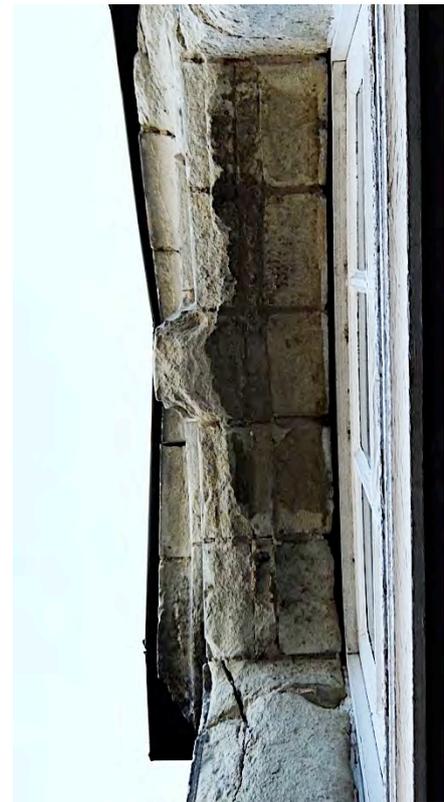
Vue de la sous-face des linteaux des lucarnes, où transparaissent des armatures métalliques dissimulées renforçant le clavage des arcs.

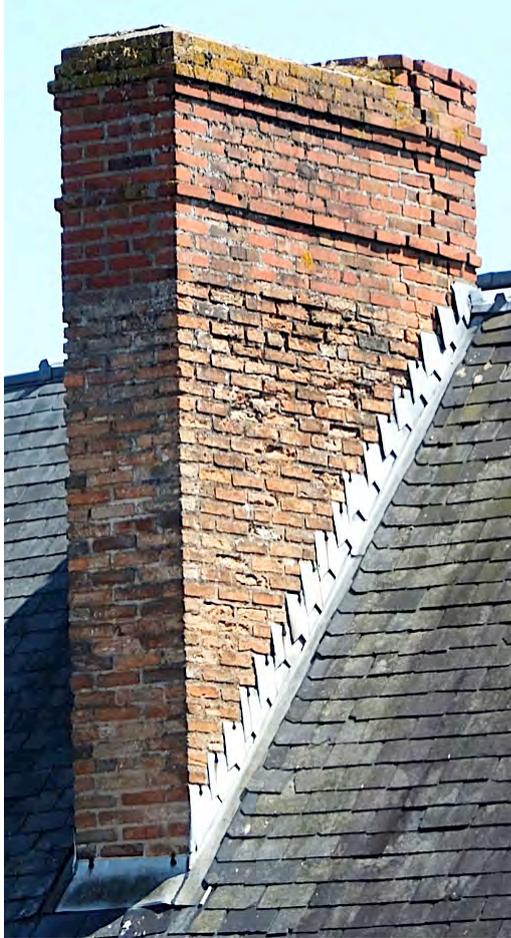
Versant Nord de la toiture de l'aile de la chapelle : érosion et fissuration de la souche de cheminée en briques.

Outre le nettoyage des parements par brossages adaptés, nous prévoyons le remplacement des briques les plus dégradées et la réfection en recherche des joints au mortier de chaux. De même pour les couronnements en pierre de taille altérés. Comme pour la restauration des parements des façades, les éléments neufs devront présenter les mêmes caractéristiques physiques que ceux conservés. L'harmonisation de l'ensemble sera garantie par la réalisation de patines.

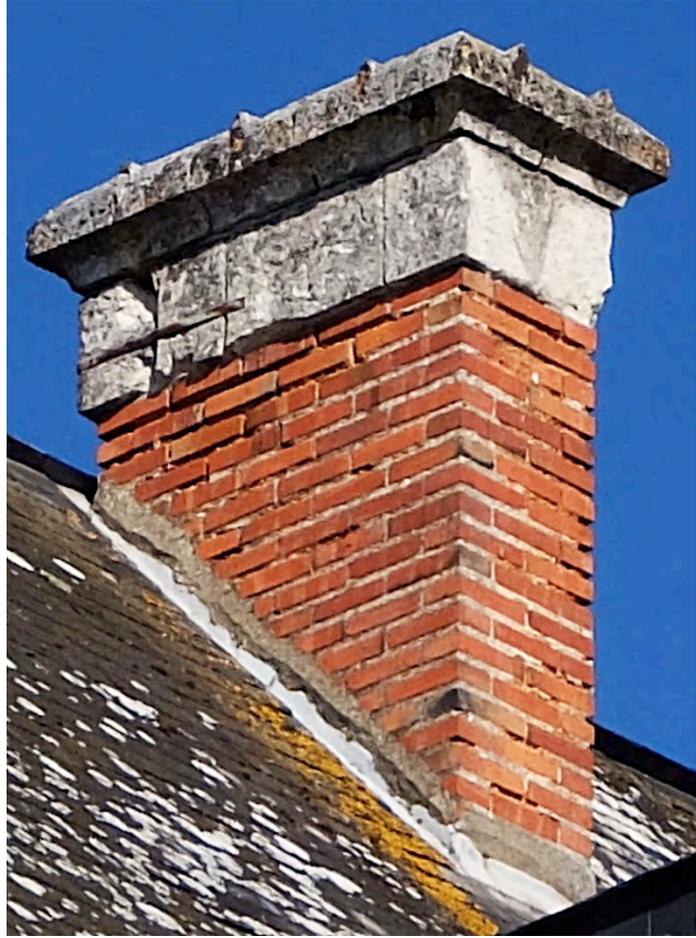
Versant Ouest de la toiture de l'aile Sud-Est : déjointoiements et dégradation du couronnement en pierre de taille des souches de cheminées.

Nous avons également constaté la dégradation des parements en briques des cheminées et des couronnements en pierre de taille dont certains sont manquants ou sont devenus instables suite à l'érosion des joints. Les solins d'étanchéité en mortier sont fissurés, certains décollés ou manquants.

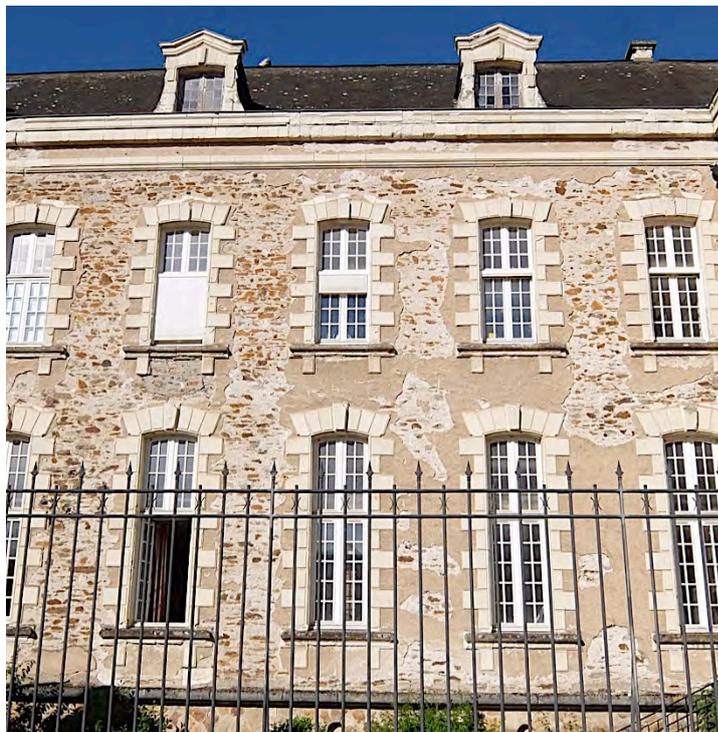
Façade Est de l'aile Sud-Est : état lacunaire des enduits de protection des maçonneries en moellons.

Nous préconisons le piochage complet des enduits dégradés et leur réfection traditionnelle au mortier de chaux et sables de rivières, mis en oeuvre en trois couches successives. Cette réfection nécessitera le remaillage préalable de la maçonnerie en moellons. Des échantillons d'enduits seront réalisés en amont sur site pour définir le choix des teintes, la granulométrie des sables et l'aspect de finition. Ces échantillons devront être réalisés en regard des zones d'enduits anciennes à repérer et à sélectionner.

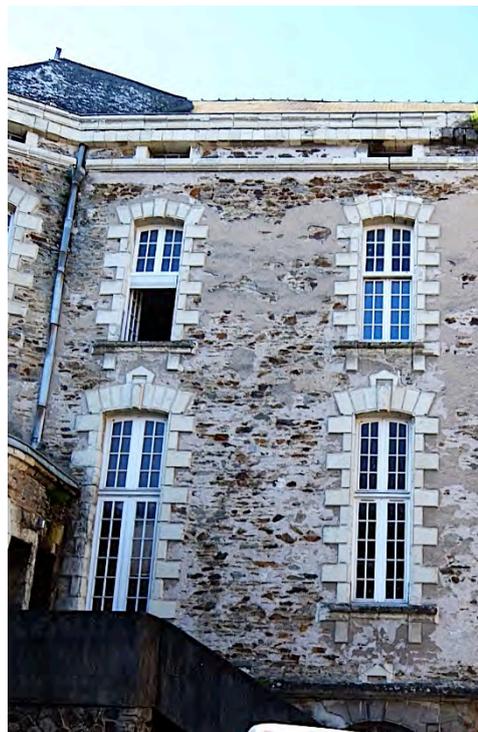
Façade Nord de l'aile de la chapelle : état lacunaire des enduits.

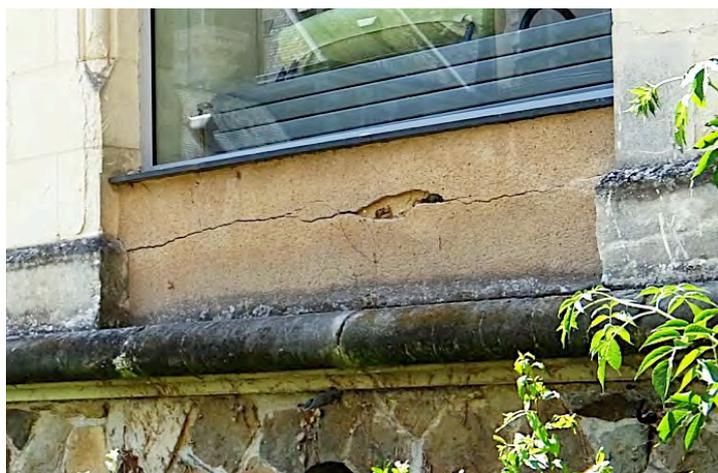
Façade Est de l'Aile Sud-Ouest : fissuration et décollement des enduits des allèges des baies de la galerie du cloître.

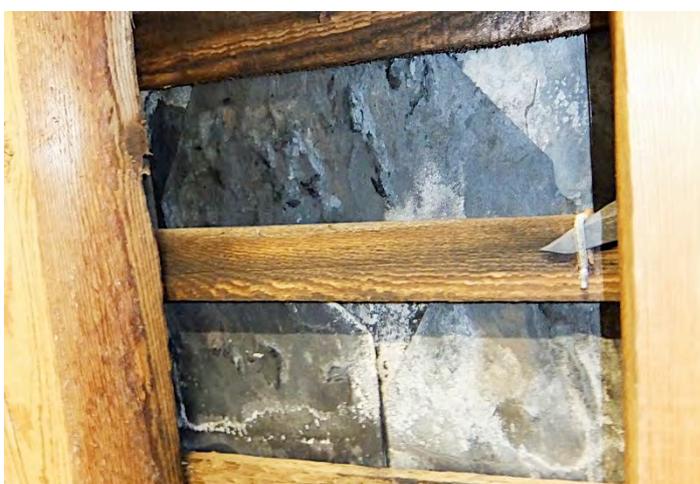
Pulvérisation et délitement des ardoises, visible en sous-face.

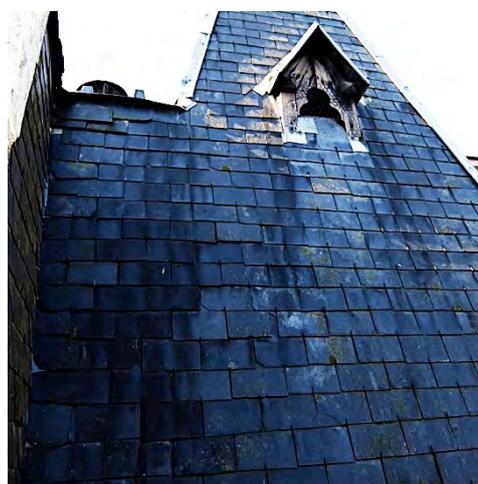
Corrosion des crochets, ardoises usées et hors d'usage.

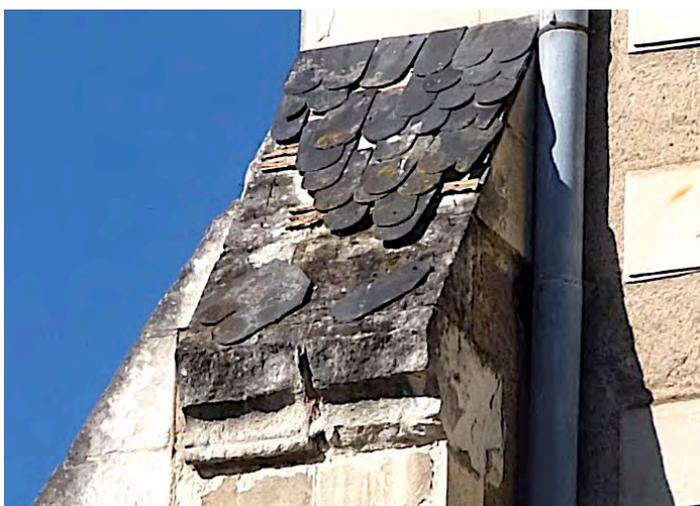
Contrefort Sud-Est de l'aile Sud-Est : chute des protections en ardoises écaille des glacis des contreforts.

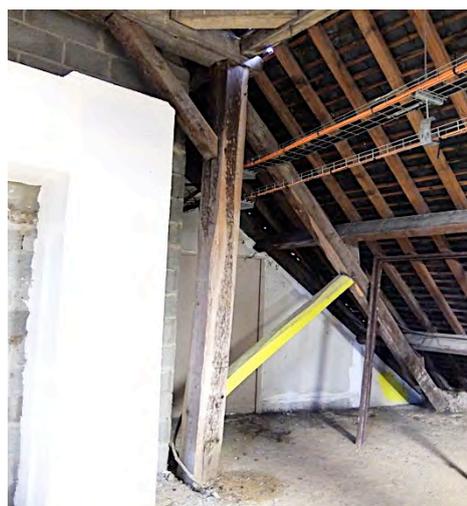
Toiture de l'aile Sud-Est : trous dans la couverture et infiltrations d'eau au droit d'un poteau de charpente et de chemins de câbles électriques.

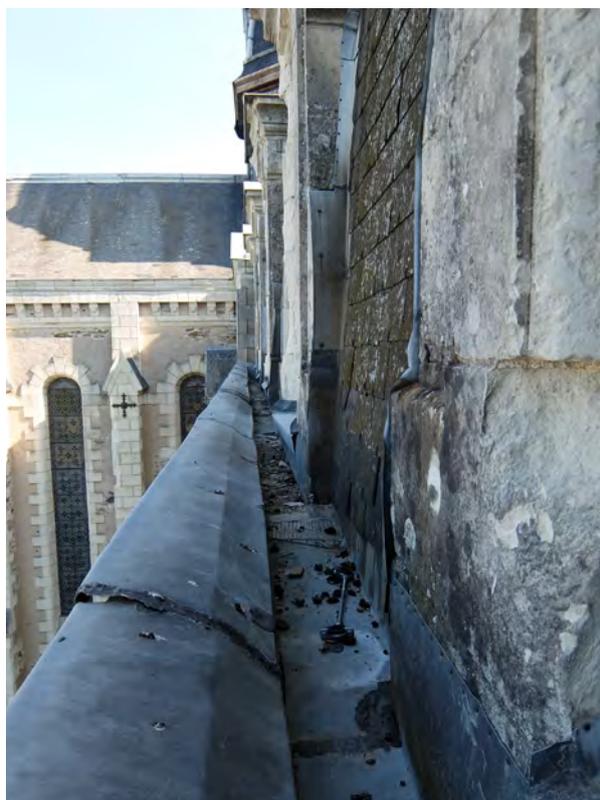
Façade Ouest de l'Aile Sud-Ouest : chéneaux en zinc hors d'usage.

Pour garantir une bonne pérennité des nouveaux chéneaux, nous prescrivons leur réfection en plomb. Un grand soin, doit être apporté à la mise en oeuvre de ces ouvrages d'importance, qui doivent d'une part collecter et évacuer efficacement les eaux des toitures et d'autre part protéger l'arase des murs et les corniches en pierre de taille. La vétusté des chéneaux en zinc et le manque d'entretien sont les causes principales des dégradations actuelles des parements et des enduits des façades. Nous conseillons également d'organiser à l'avenir un calendrier d'entretien suivi de ces chéneaux qui doivent être nettoyés au moins deux fois dans l'année aux changements de saisons.

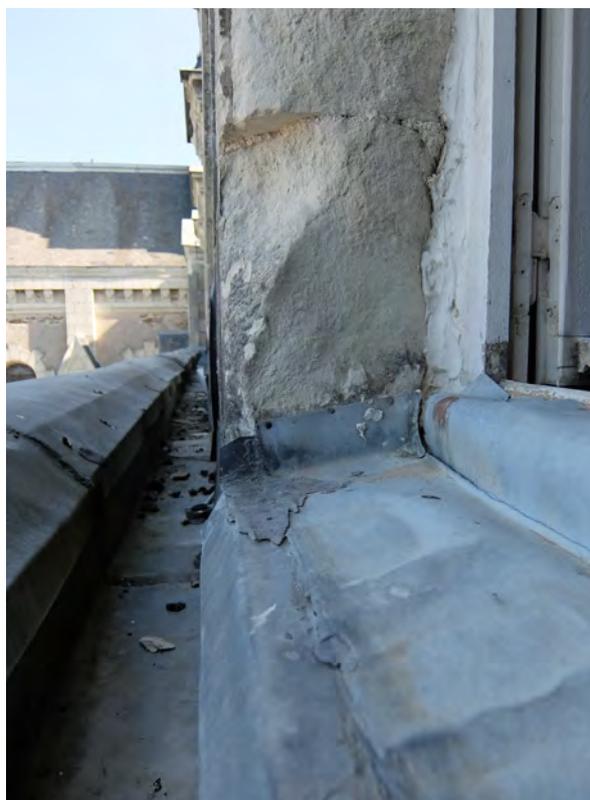
Façade Ouest de l'Aile Sud-Ouest : protection en zinc des appuis des baies hors d'usage.

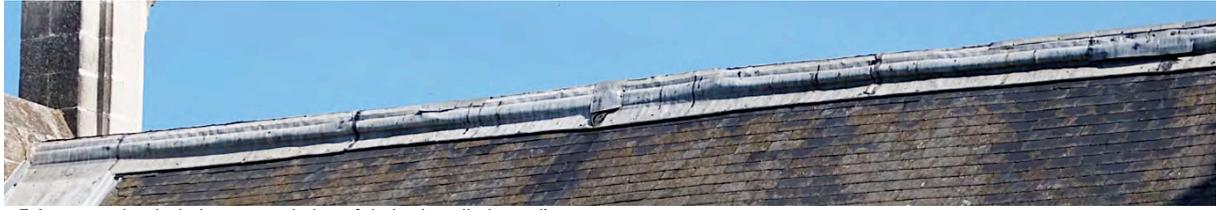
Faitage en plomb de la toiture de la nef de la chapelle hors d'usage.

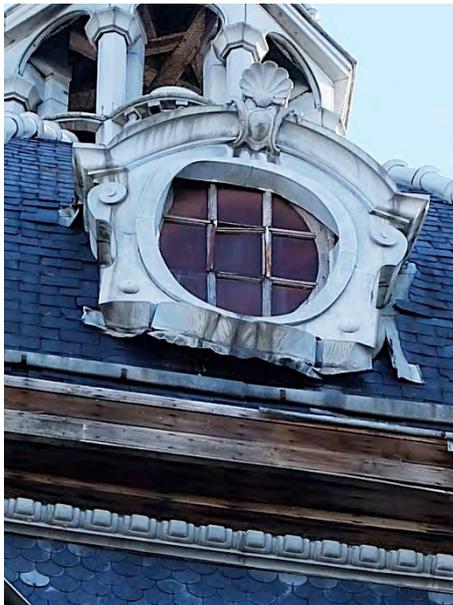
Déformation et risque de chute des oeils de bœuf du dôme de la Chapelle.

Nous proposons également la mise en place d'un chemin de service intérieur à hauteur des oeils de bœuf du dôme, afin de faciliter leur accès pour leur entretien. Celui-ci sera constitué d'une passerelle reposant sur les fermes de la charpente, avec poutres, solives, plancher et garde-corps en bois traité. Outre la réfection des oeils de bœuf en zinc de grandes dimensions, nous préconisons le renforcement de leur support en bois.

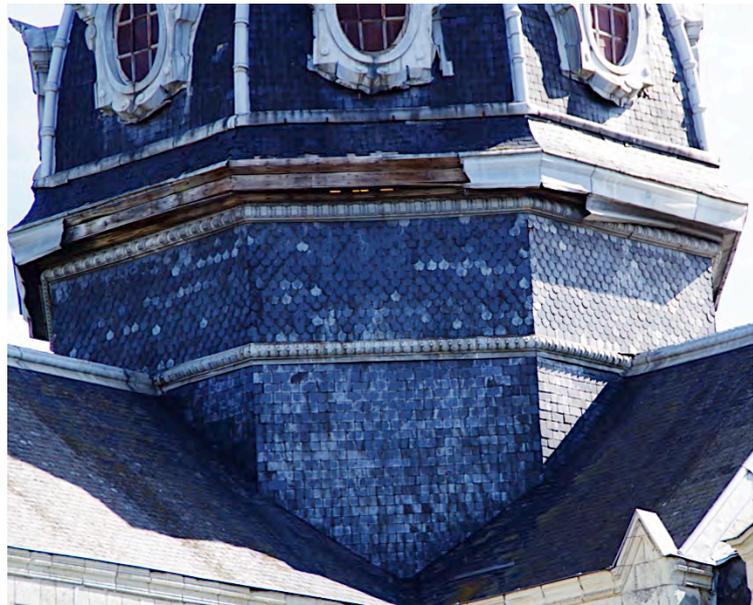
Chute et manque des habillages en zinc des corniches Sud-Ouest en bois du dôme de la Chapelle.

Concernant le dôme, nous prévoyons un nettoyage des combles et la révision des supports en bois des corniches et des membrons sur lesquels sont fixés les zingeries de protections et de décorations.

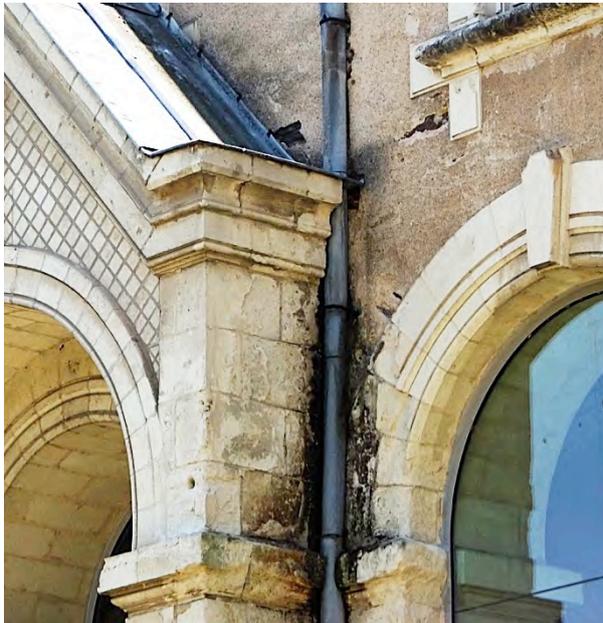
Façade Est de l'Aile Sud-Ouest : descentes pluviales et couvertines en zinc hors d'usage.

Dans le même souci de pérennité des travaux, les descentes pluviales seront refaites en cuivre et comporteront des boîtes à eau munies de trop plein, permettant à la fois d'éviter en cas de bouchement la montée en charge du chéneau et les remontées d'eau sous les premiers rangs d'ardoises, et d'autre part de prévenir visuellement des défauts occasionnels d'évacuation (bouchements des descentes,...). La partie basse des descentes pluviales sera constituée de dauphins en fonte sur la hauteur du niveau du soubassement pour prévenir des chocs et du vandalisme.

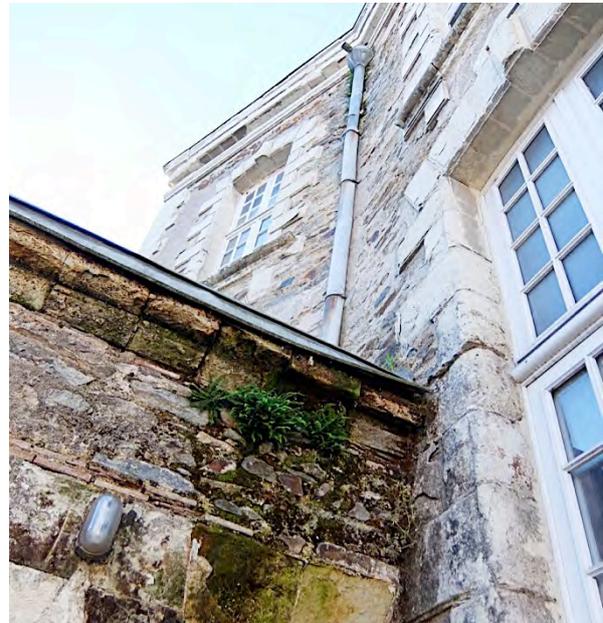
Pavillon Nord-Est : descente pluviale et chéneau en zinc hors d'usage.

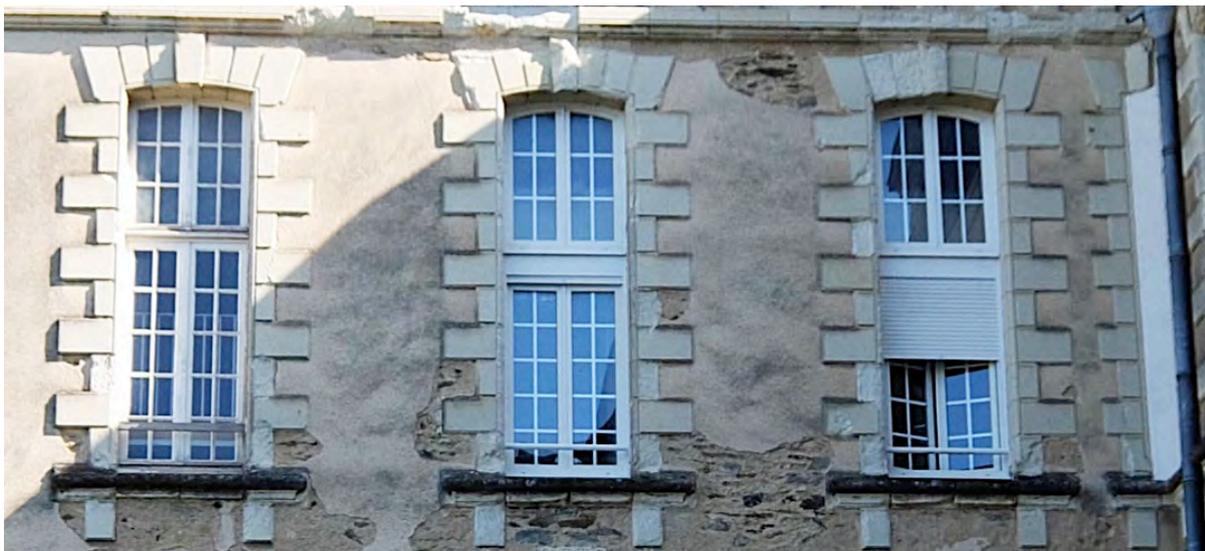
Façade Sud de l'aile Nord : disparité des mises en œuvre et des dispositions successives des menuiseries. Fenêtre d'angle murée postérieurement.

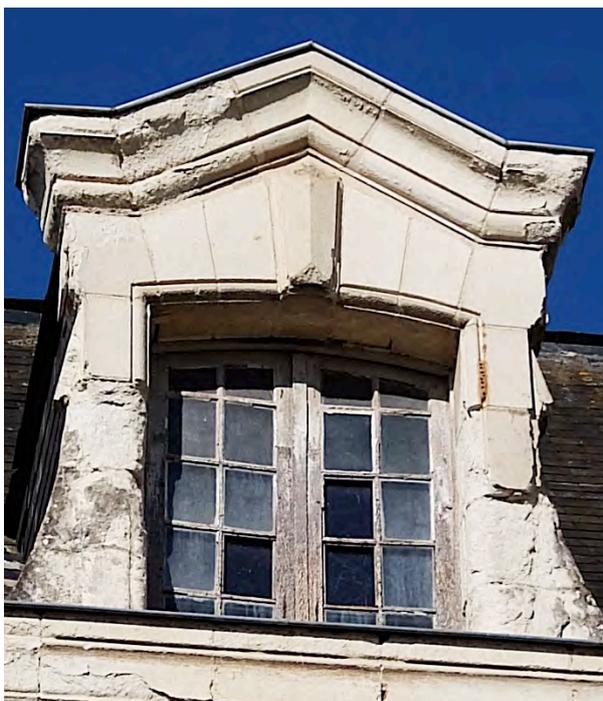
Fenêtre des lucarnes de la façade Est de l'aile Sud-Est. Disparition de la peinture de protection, déformation et dégradation des bois, chute des mastics, chute de verres.

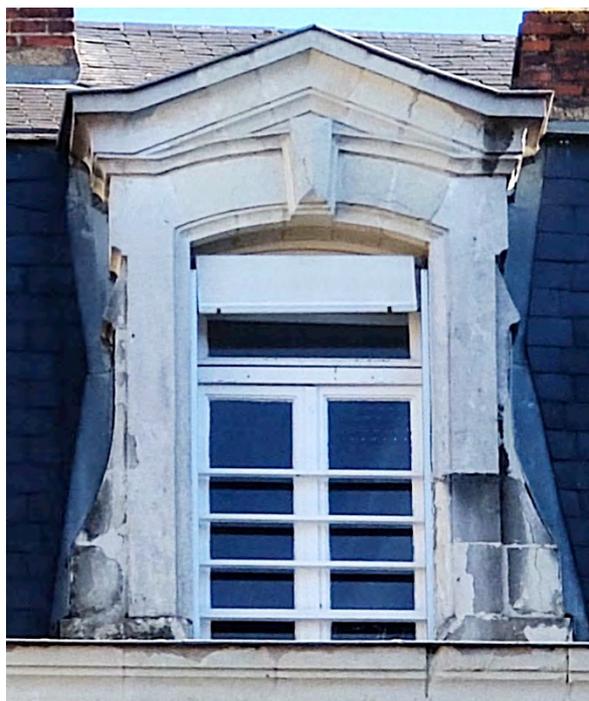
Lucarnes façade Sud de l'aile Nord : suppression des petits bois, ajouts d'un store extérieur et de barreaux de garde-corps.

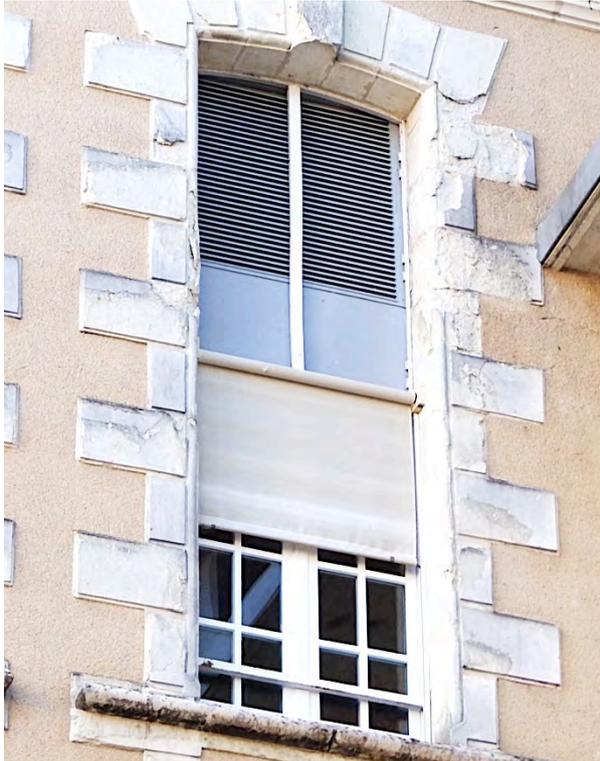
Façade Sud de l'aile Nord : modification peu gracieuse de la menuiserie pour mise en place d'une grille de ventilation.

De même nous prévoyons le remplacement des différentes grilles de ventilation mises en place au devant de percements récents de plusieurs façades, par des éléments de facture plus discrète et qualitative.

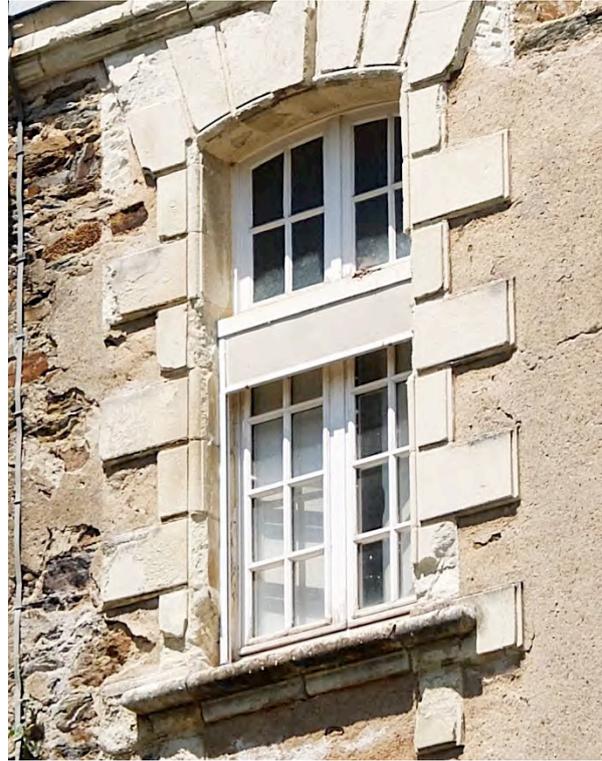
Façade Sud de l'aile de la Chapelle : imposte ancienne, ouvrants inférieurs de facture plus récente, ajout de stores extérieurs.

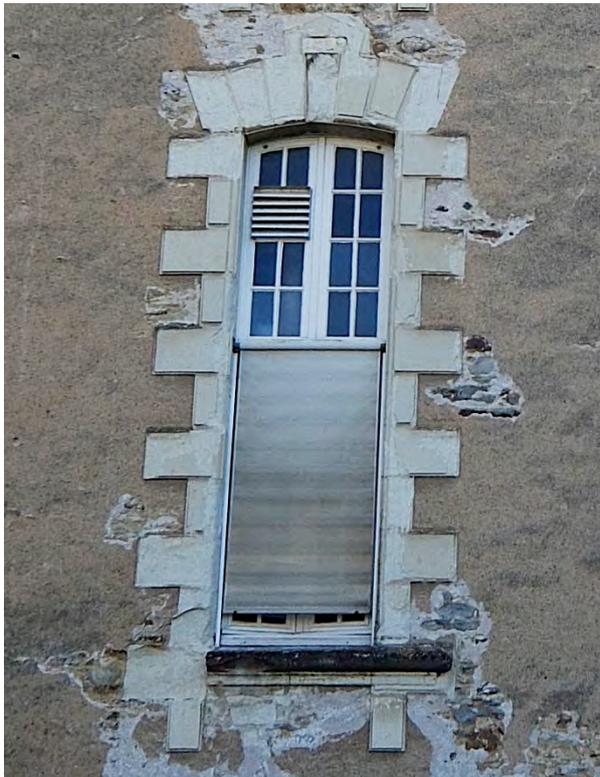
Façade Ouest de l'aile Nord-Ouest : vieillissement des stores extérieurs. Disposition disgracieuse inadaptée.

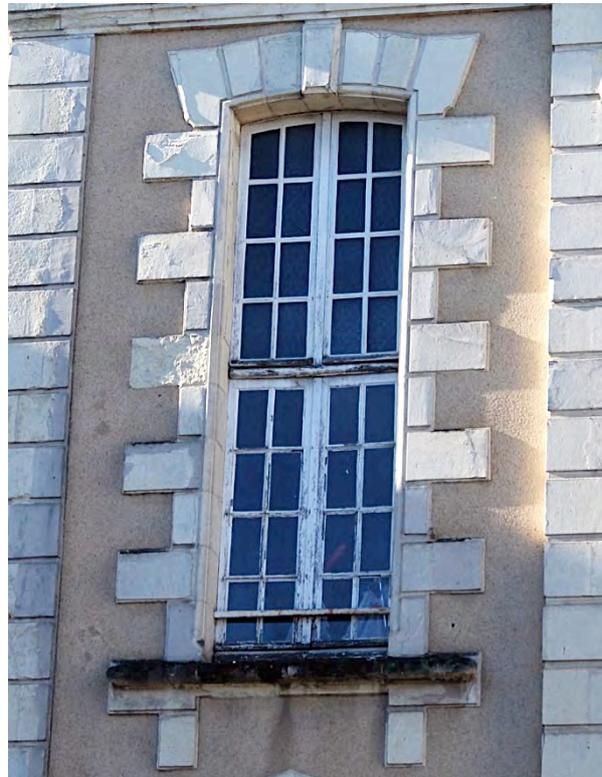
Façade Nord de l'aile Nord : une menuiserie d'origine encore en place, en mauvais état.

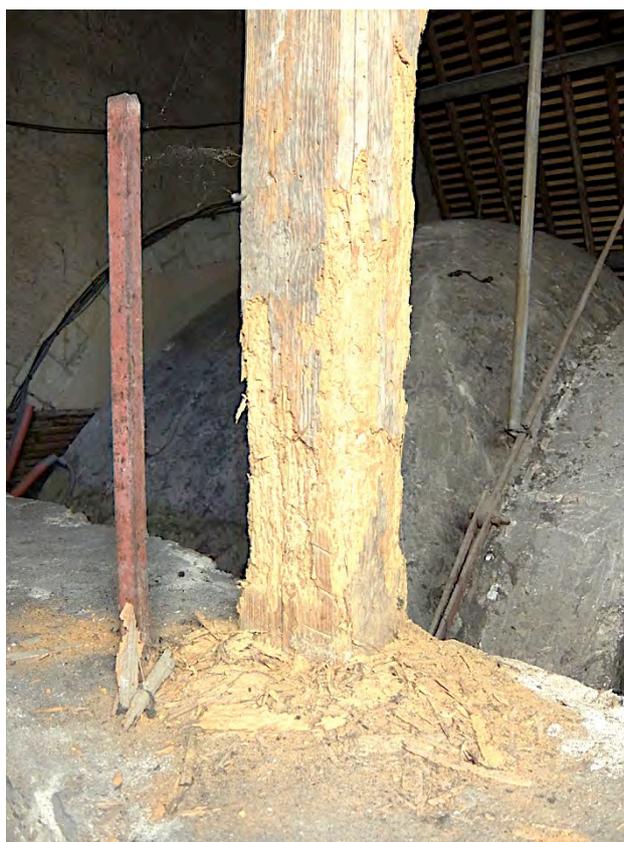
Altération des poteaux de la charpente de la toiture au-dessus des voûtes de l'aile de la chapelle, suite à des attaques xylophages.

Par ailleurs, nous préconisons la restauration des pieds de poteaux de la charpente du versant Sud de l'aile de la chapelle, situés au droit des extrados des voûtes ; ces derniers sont dégradés et diminués dans leur section par des attaques xylophages. Cette restauration comprend la réalisation d'entures consistant à ne remplacer que les sections altérées par des bois neufs, liaisonnés aux parties anciennes par des assemblages traditionnels spécifiques adaptés à la reprise des efforts de la structure.

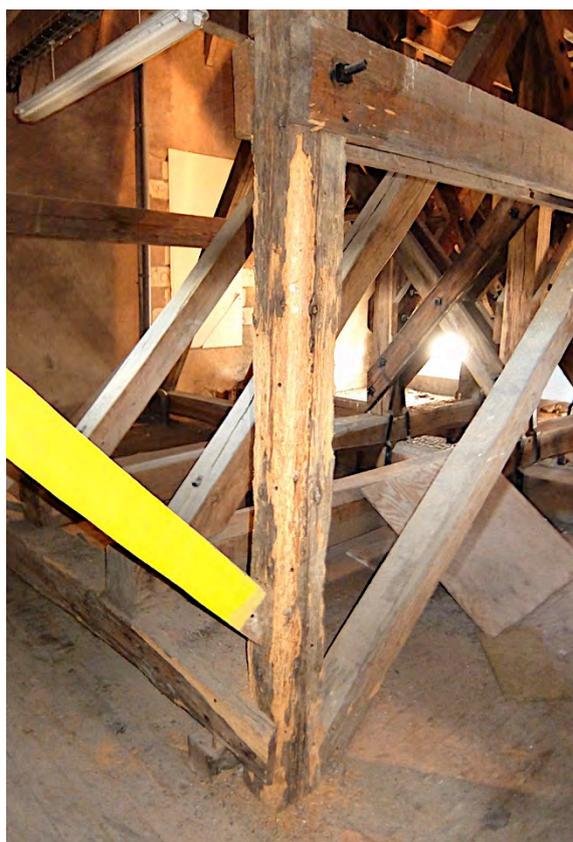
Altération de la charpente du clocheton suite à des attaques xylophages.

Nous prévoyons également un traitement xylophage et fongicide en recherche de cette charpente, ainsi que celle de l'ancien clocheton.

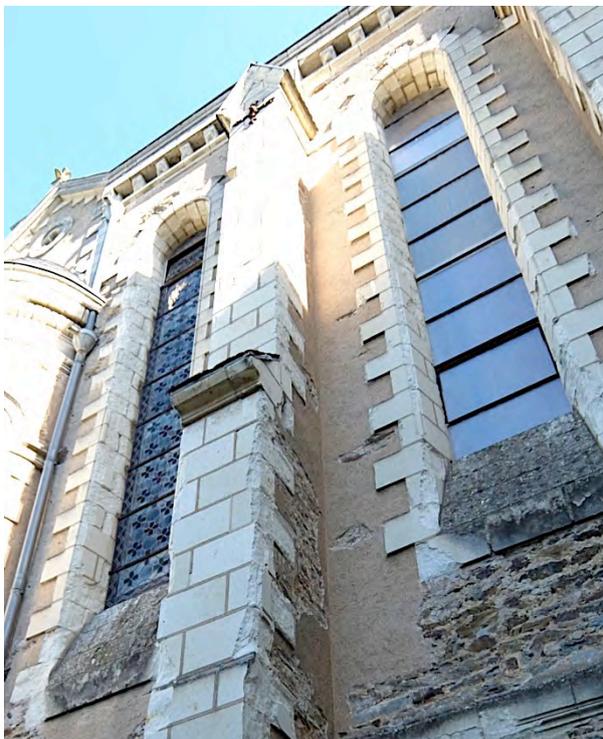
Vue de la façade Sud de la Chapelle et de la verrière manquante de la 2^e travée de la nef, remplacée par un panneau de polycarbonate.

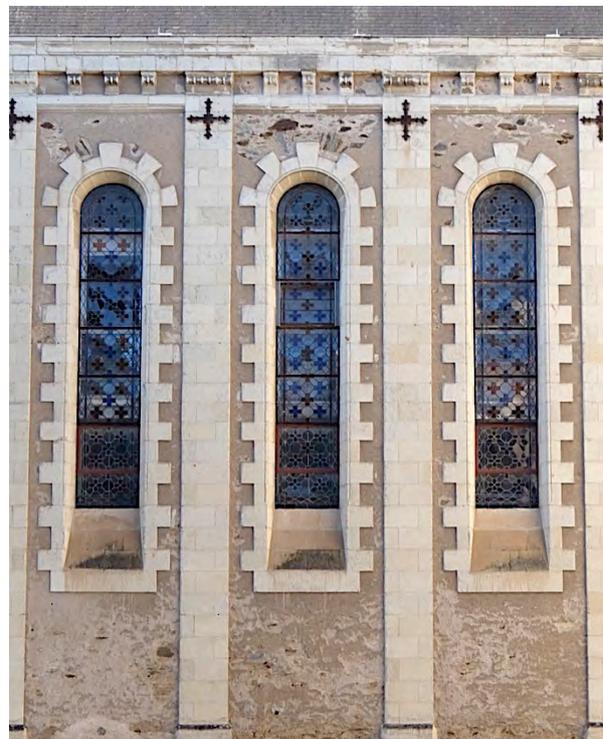
Vue des verrières de la façade Nord de l'aile de la chapelle, laissant voir les planchers intérieurs.

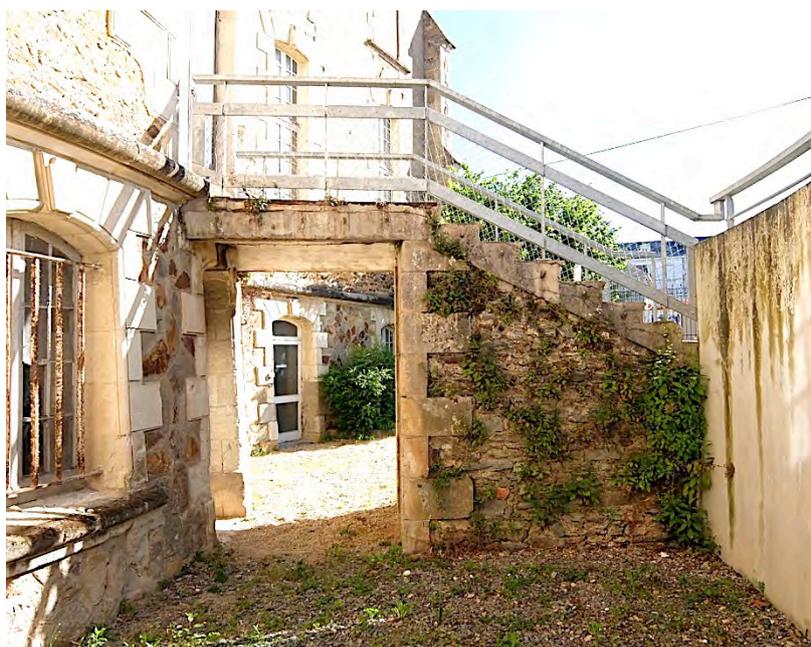
Vue de l'escalier et de la passerelle de la tour Sud-Est.

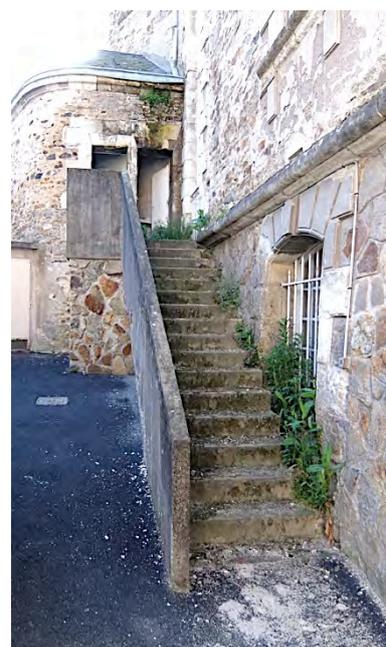
Cet escalier est à l'origine d'écoulements d'eau contre la façade et masque en partie une des fenêtres du soubassement. Nous préconisons sa démolition et la restauration du parement en moellons et de l'encadrement en pierre de taille de la baie. Nous prévoyons la mise en œuvre d'un nouvel escalier en profils métalliques, repositionné plus au droit des entrées du pavillon pour dégager l'espace devant la fenêtre.

Vue de l'escalier du pavillon Nord-Est.

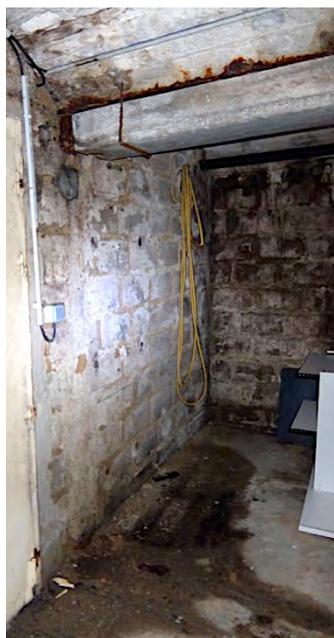
Lors de notre visite sur place, nous avons relevé des problèmes d'infiltrations d'eau sous le passage du ponceau Ouest situé devant la façade d'entrée de la chapelle. La structure de ce passage est constituée de poutres métalliques longitudinales sur lesquelles reposent trois voutains en briques supportant le sol recouvert en bitume devant l'entrée de la chapelle. Le passage a été cloisonné en son centre, masquant les colonnettes de fontes soutenant les poutres métalliques. Des canalisations d'eau en fibrociment sont suspendues sous les poutres et se déversent contre la cloison. Les poutres métalliques sont aujourd'hui très corrodées et les maçonneries présentent des altérations importantes.

Vue des canalisations en fibrociment suspendues sous les poutres métalliques et déversant contre la cloison centrale.

Dans l'immédiat, nous recommandons de reprendre les canalisations et de placer préventivement en renfort des étais provisoires sous les poutres métalliques.

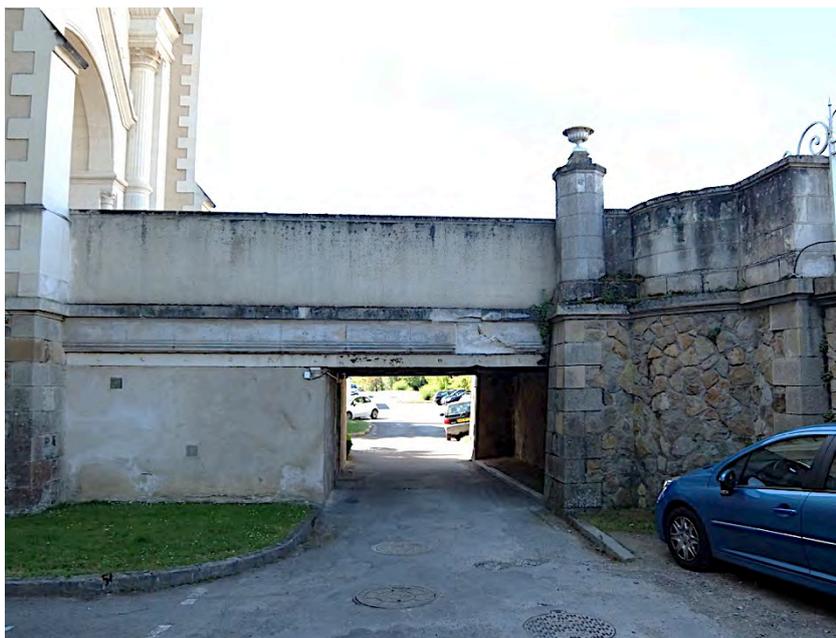
Vue du ponceau Ouest devant la façade de l'entrée de la chapelle.
