Maître d'Ouvrage : Centre Hospitalier du Haut-Anjou
Lieu : **CHATEAU-GONTIER - 53**
Edifice : **HOTEL-DIEU SAINT-JULIEN**
Nature de l'opération : **ETUDE DE DIAGNOSTIC**
Objet de l'opération : **R e s t a u r a t i o n E x t é r i e u r e**
Date : **F é v r i e r 2 0 1 8**

ETUDE DE DIAGNOSTIC

Etude de diagnostic remise en **Février 2018**

RESTAURATION EXTERIEURE

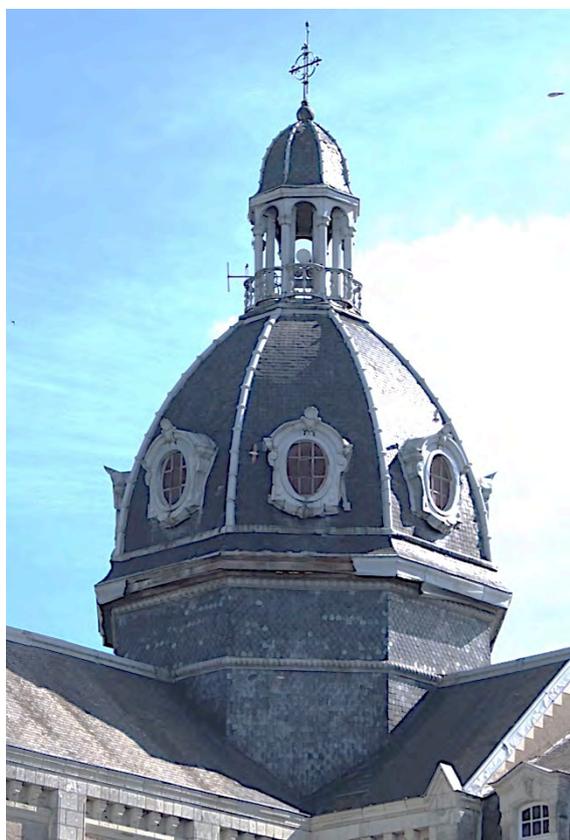
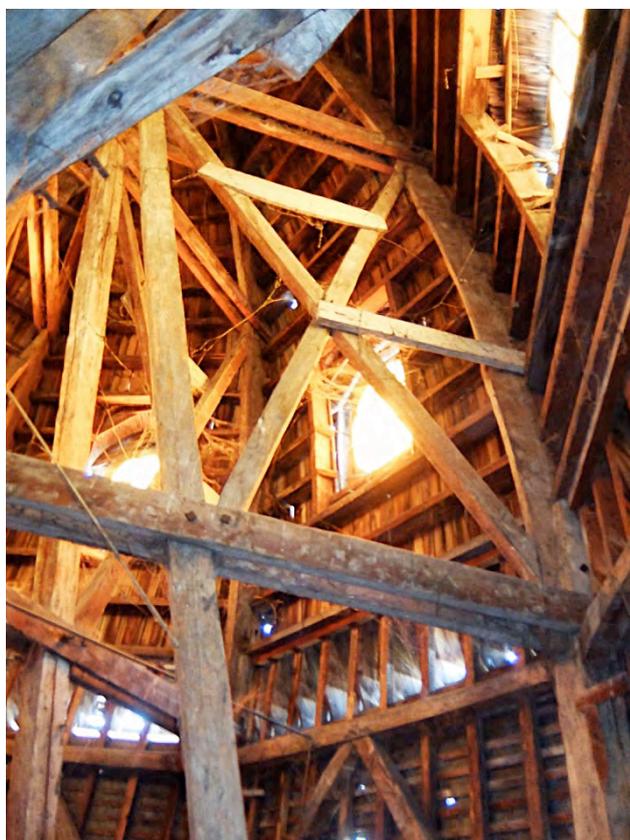
Les habillages en zinc des corniches en bois du dôme de la chapelle sont partiellement arrachés et manquants, côté Sud-Ouest. Tous les oeils de bœuf sont très déformés et leurs fixations corrodées. Ces éléments présentent des risques de chute. Leur réfection est urgente.

Concernant le dôme, nous prévoyons un nettoyage des combles et la révision des supports en bois des corniches et des membrons sur lesquels sont fixés les zingeries de protections et de décorations.

Nous proposons également la mise en place d'un chemin de service intérieur à hauteur des oeils de bœuf du dôme, afin de faciliter leur accès pour leur entretien. Celui-ci sera constitué d'une passerelle reposant sur les fermes de la charpente, avec poutres, solives, plancher et garde-corps en bois traité. Outre la réfection des oeils de bœuf en zinc de grandes dimensions, nous préconisons le renforcement de leur support en bois.

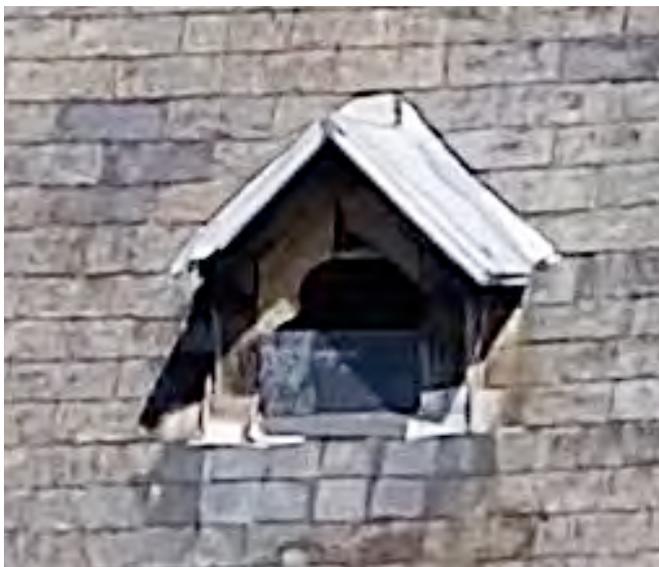
Outeau sur versants des toitures du cloître.

Nous préconisons la restitution des outeaux et leur réfection à l'identique. Suivant leur état, la structure en charpente sera restaurée ou refaite à neuf en chêne. Pour leur protection, nous prévoyons leur habillage en feuilles de plomb.

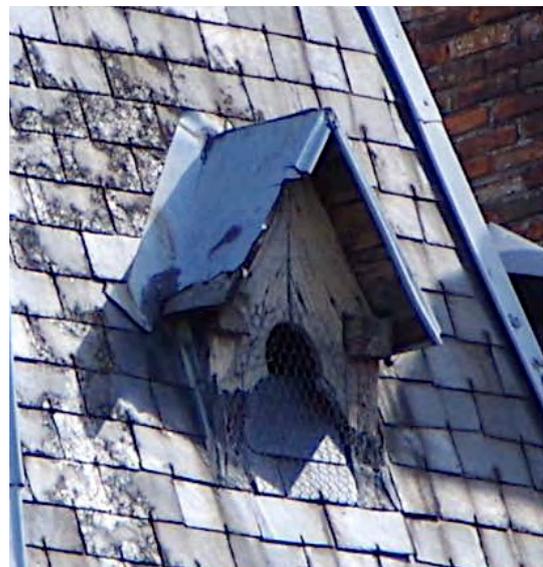
Outeau sur toiture de l'avant-corps Sud-Ouest.

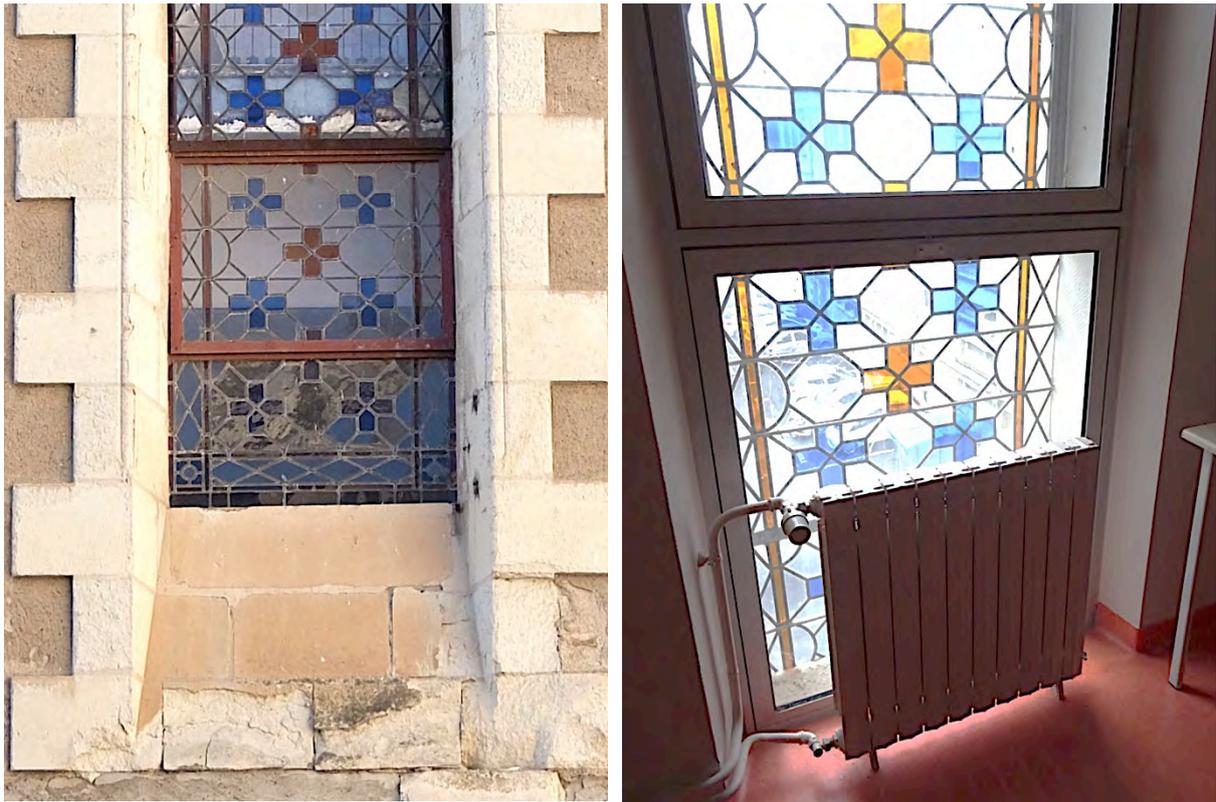
Vue extérieure et intérieure des vitraux, façade Nord (n°30) de l'Aile de la Chapelle.

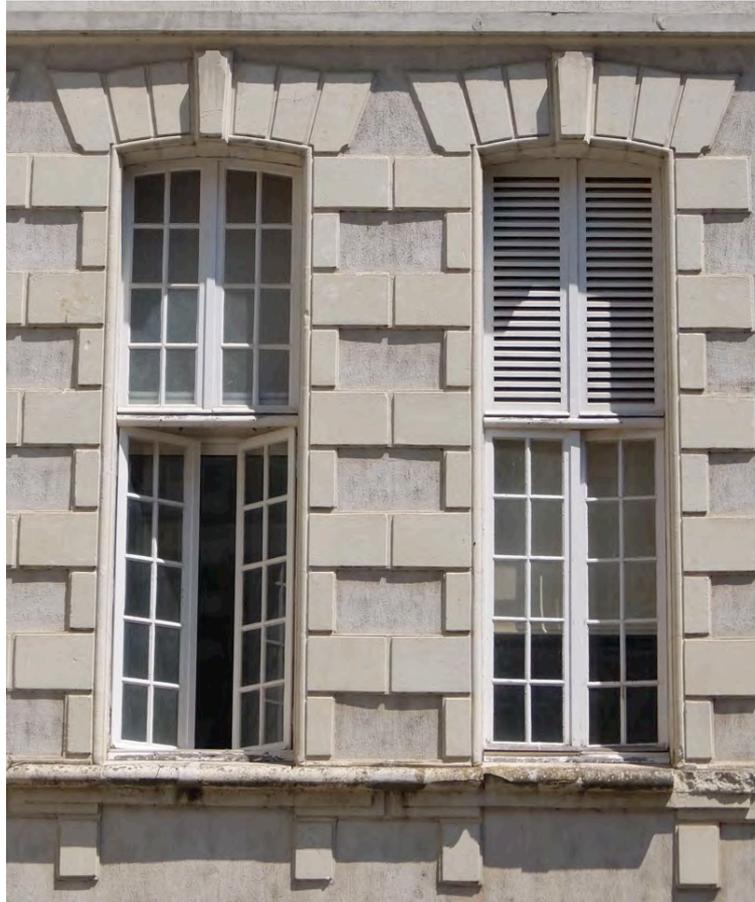
A gauche, composition d'origine des fenêtres avec petits bois.
A droite, dispositif de faux volets de l'imposte à reproduire pour les sorties et prises d'air d'équipement techniques

Plusieurs fenêtres comprennent au niveau de leurs ouvrants supérieurs des sorties ou prises d'air d'équipements techniques. Dans un souci d'intégration et d'harmonisation des dispositifs spécifiques, nous prévoyons de reprendre et de généraliser (aux endroits restant à localiser) le dispositif de faux volets en bois à lames horizontales, mis en place des carreaux et des petits bois dans la limite du cadre des ouvrants.

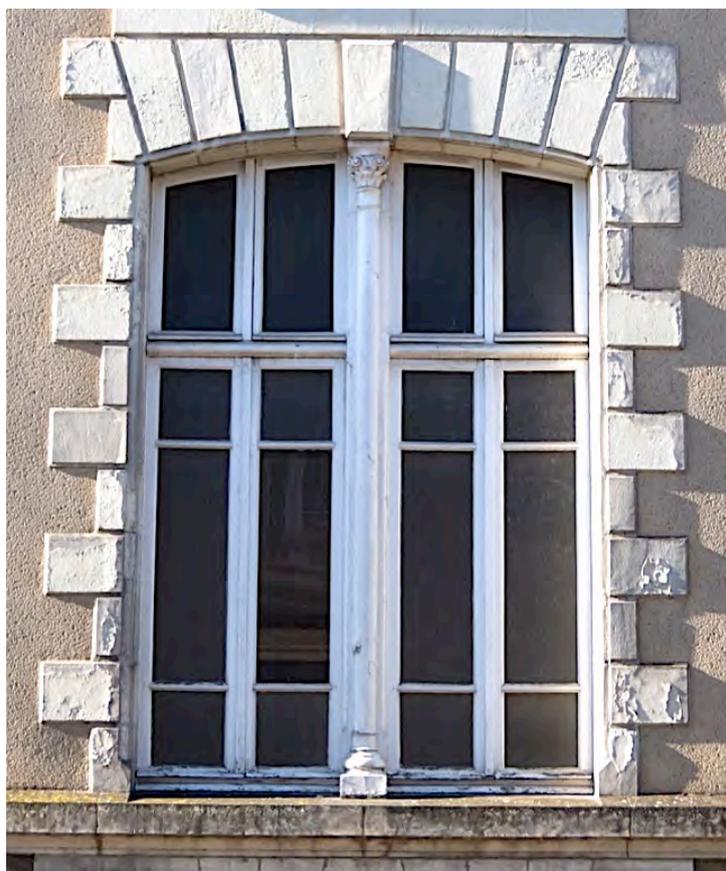
Fenêtre ancienne au RDC de la façade Nord du pavillon Nord-Est.

Concernant l'aile Nord, nous prévoyons de conserver les 4 menuiseries situées au niveau des grandes baies du RDC et du 1er étage des façades Nord des pavillons Nord-Ouest et Nord-Est. Ces dernières sont les seules fenêtres comportant des meneaux à colonnettes ornées de bases et de chapiteaux, et dont les montants, traverses et petits bois sont soigneusement moulurés sur leur face extérieure. Ces menuiseries, datant certainement de la construction (identifiables sur les cartes postales du début du XXe siècle), participent à l'architecture de la façade principale d'entrée du bâtiment. Elles doivent être restaurées et conservées en place.

Nous prévoyons l'amélioration de ces fenêtres anciennes par la mise en œuvre de double vitrage (ou d'un verre mince spécial isolant suivant les possibilités de reprise des feuillures) et la mise en place de joints d'étanchéité (non visibles). Nous proposons également la mise en place de volets intérieurs en bois et la reprise des ébrasements et des tablettes intérieures. La restauration de ces fenêtres nécessitera au préalable des relevés précis et une étude de stratigraphie permettant d'identifier les finitions d'origine. La restauration comprendra en particulier la réfection des pièces d'appuis dégradées par l'humidité.

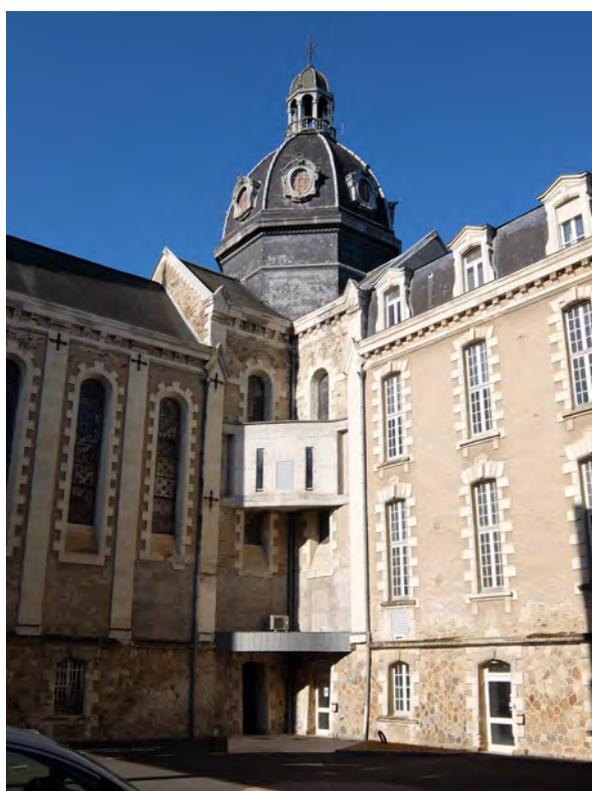
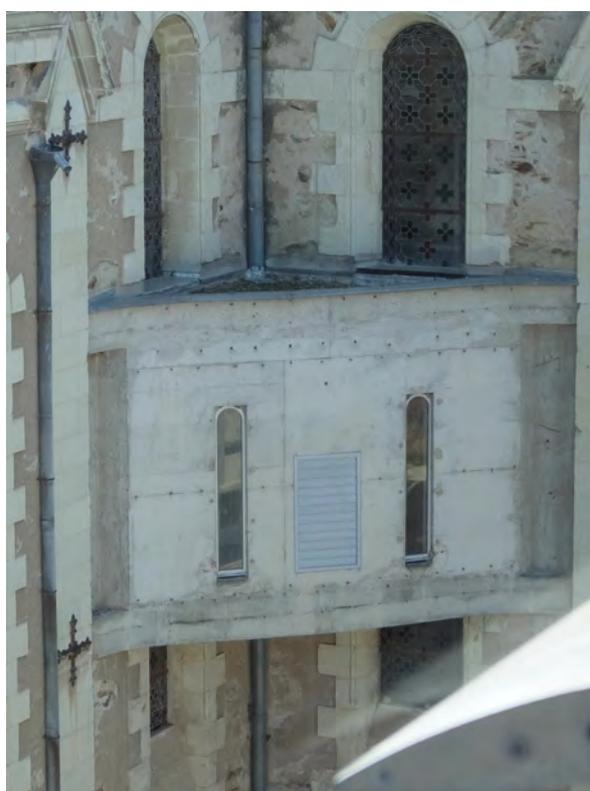
Lors de notre visite sur place, nous avons relevé des problèmes d'infiltrations d'eau sous le passage du ponceau Ouest situé devant la façade d'entrée de la chapelle. La structure de ce passage est constituée de poutres métalliques longitudinales sur lesquelles reposent trois voutains en briques supportant le sol recouvert en bitume devant l'entrée de la chapelle. Le passage a été cloisonné en son centre, masquant les colonnettes de fontes soutenant les poutres métalliques. Des canalisations d'eau en fibrociment sont suspendues sous les poutres et se déversent contre la cloison. Les poutres métalliques sont aujourd'hui très corrodées et les maçonneries présentent des altérations importantes.
